Análisis de falla de pernos de acero AISI 12L14

LAZCANO-UGALDE, Erika Magali†*, MÉNDEZ-MACÍAS, Gerardo y MEDINA-MENDOZA, José Antonio

Citación: LAZCANO-UGALDE, Erika Magali, MÉNDEZ-MACÍAS, Gerardo y MEDINA-MENDOZA, José Antonio. Análisis de falla de pernos de acero AISI 12L14. Revista de Aplicaciones de la Ingeniería. 2016, 3-6: 1-7.

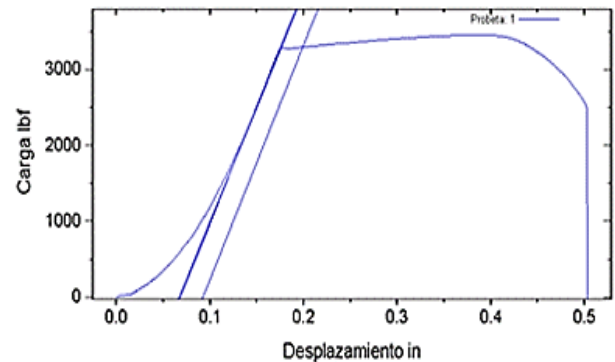
Gráfico 1 Curva esfuerzo-deformación de la probeta 1 identificada como OK. Fuente: Elaboración propia

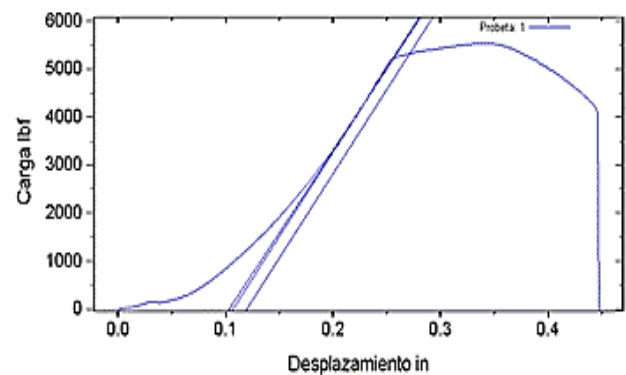
Gráfico 2 Curva esfuerzo-deformación de la probeta 1 identificada como NG. Fuente: Elaboración propia

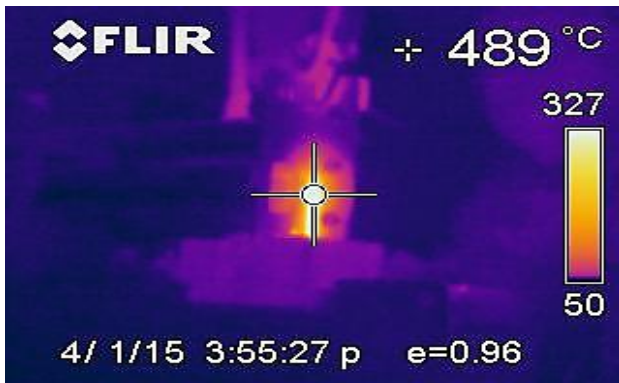
Para la obtención de los espectros térmicos se hizo uso de una cámara termográfica marca FLIR modelo ThermaCAM E4 obteniéndose que en la región donde se encuentra el perno alcanza una temperatura promedio de 480 °C.

En la figura 1 se muestra la temperatura a la cual es expuesto el perno estudiado mientras que en la tabla 5 se observan los valores de dureza obtenidos después se someter las probetas a 480 °C.

Figura 1 Espectro térmico durante el proceso de soldadura de la región donde se encuentra el perno. Fuente: *Elaboración propia*

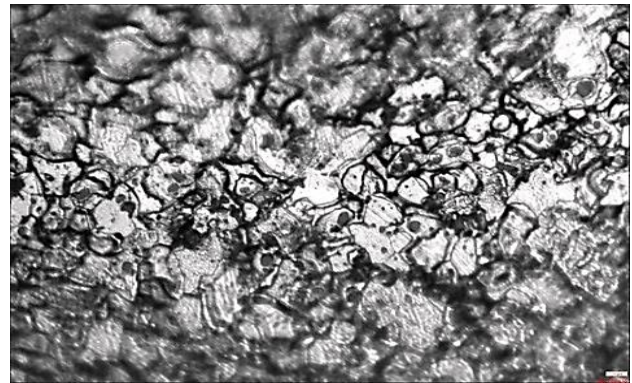
Figura 2 Microestructura obtenida de la probeta identificada como OK sin calentar. Fuente: *Elaboración propia*

Los resultados anteriores indican que las propiedades mecánicas estudiadas se encuentran apegadas a las especificaciones, observando el único cambio en el aumento de tamaño de grano cuando las muestras son sometidas a una temperatura de 480 °C, ya que las probetas OK y NG sin maquinar tienen un diámetro de grano promedio de 116.241 μm y 146.458 μm respectivamente, es decir aumenta 26% el diámetro en las probetas NG.

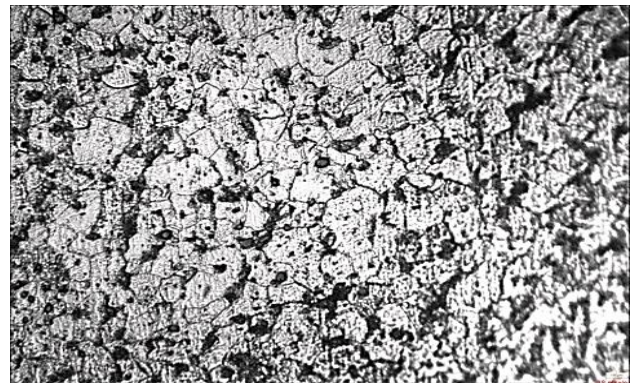
Figura 3 Microestructura obtenida de la probeta identificada como NG sin calentar. Fuente: *Elaboración propia*

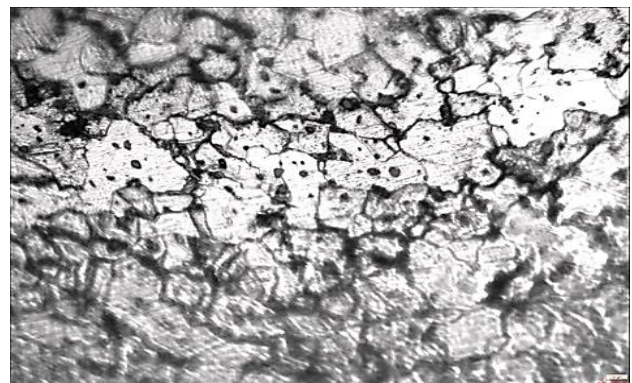
Figura 4 Microestructura obtenida de un perno de material NG fracturado. Fuente: *Elaboración propia*

Dicho esto cabe mencionar que en los pernos fracturados se obtuvo un promedio de tamaño de grano de 213.045 μm , es decir, similar al obtenido al calentar la muestra. Sin embargo este cambio de tamaño de grano no afectó de manera considerable los valores de las propiedades mecánicas por lo que no se le puede atribuir como la causa de la falla del perno.

Por otra parte, y teniendo como soporte la teoría, el acero 12L14 tiene un contenido de plomo relativamente alto para la mejora de su maquinabilidad; en el caso particular del producto de estudio, es necesario para darle forma y dimensiones al perno, pero al ser el plomo un elemento con bajo punto de fusión al ser sometido a altas temperaturas (con referencia al punto de fusión del plomo que es de 327 °C) causa fragilización en el acero conocido como el fenómeno de fragilización por metal líquido y acritud en caliente.

Para poder concluir que efectivamente ocurrió la falla por este mecanismo se tendría que hacer un microanálisis en las fronteras de grano del acero y ver el contenido de plomo en esta zona para determinar que el plomo actuó como un elemento fragilizador causado por la elevación de la temperatura aunado a la deformación plástica a una velocidad de deformación rápida causada durante el proceso de remachado del perno lo cual ocasionó la fractura repentina al ser sometido a una fuerza de impacto.
